Jaarverslag bouwhistorie in 2000

Aletta Bastmeijer, Jan van der Hoeve, Ewa Soroka, Taco Tel en Henk Wierds

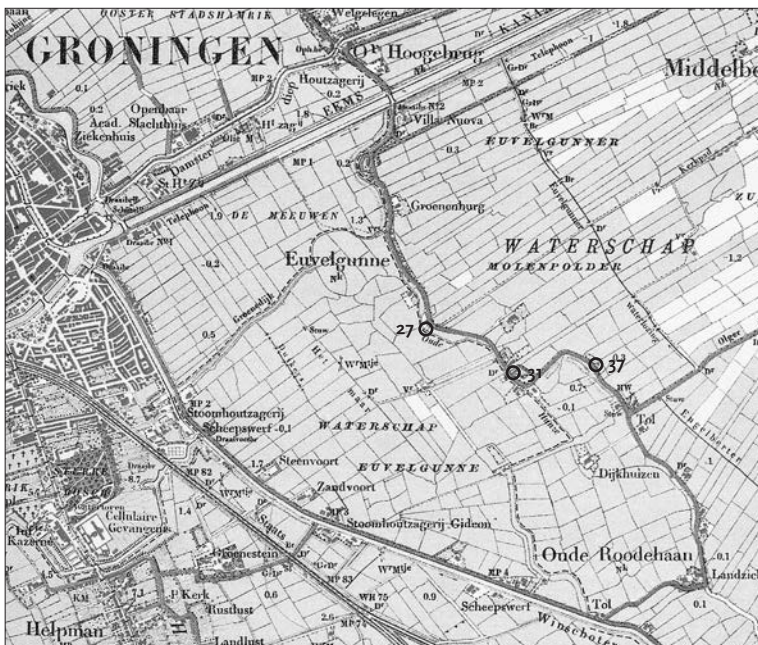
Afb. 2. Overzicht van het gebied in 1905 met aanduiding van de boerderijen Euvelgunnerweg 27, 31 en 37. Chromotopografische Kaart des Rijks, nr. 97. Uit: Historische Atlas Groningen, Den IJp 1990.

De Gemeente Groningen heeft grootschalige en ingrijpende plannen voor de herinrichting van dit landelijke gebied bij Euvelgunne tot een bedrijventerrein. De Euvelgunnerweg met de aangrenzende boerenerven en het riviertje de Hunze zullen daarbij echter als een groene strook bewaard blijven. De bestaande gebouwen zullen worden herbested tot 'bedrijfsbebouwing', waartoe uiteraard verbouwingen en aanpassingen noodzakelijk zijn. Om de bestaande waarden vast te leggen is een bouwhistorische inventarisatie uitgevoerd waarbij de bebouwing in drie categorieën is geklasseerd: zeker, vermoedelijk of geen aanwezige bouwhistorische waarden. De gebouwen uit de eerste twee categorieën zijn nader onderzocht door middel van een bouwhistorische verkenning en waardstelling. Drie van de onderzochte gebouwen worden hieronder nader toegelicht (afb. 2).

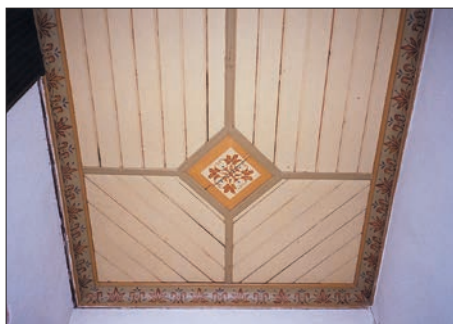
Afb. 5. Euvelgunnerweg 27, plafond van kraaldelen met schildering in de gang. Foto: Aletta Bastmeijer.

Het eenlaags woongedeelte van de boerderij is zeer gaaf en compleet bewaard gebleven. De gevels zijn opgebouwd uit rode baksteen, waarin horizontale banden van zwarte, witte en gele baksteen zijn opgenomen (afb. 4). Ook de indeling en interieurafwerking zijn opvallend compleet. Zo zijn de binnendeurkozijnen met architraaflijsten, alle paneeldeuren met geschilderde houtimitatie, de vensterbetimmeringen met luikkasten en binnenluiken en de schouwen nog in hun oorspronkelijke staat. Bijzonder zijn de gemarmerde houten vloer van de gang en de plafonds van kraaldelen, samengesteld in verschillende patronen en deels voorzien van sjabloonschilderingen (afb. 5). In één van de luikkasten in de oorspronkelijke pronkkamer is nog een 'pijpenkastje' aanwezig, waarin de lange aardewerken pijpen van regelmatige bezoekers bewaard werden.

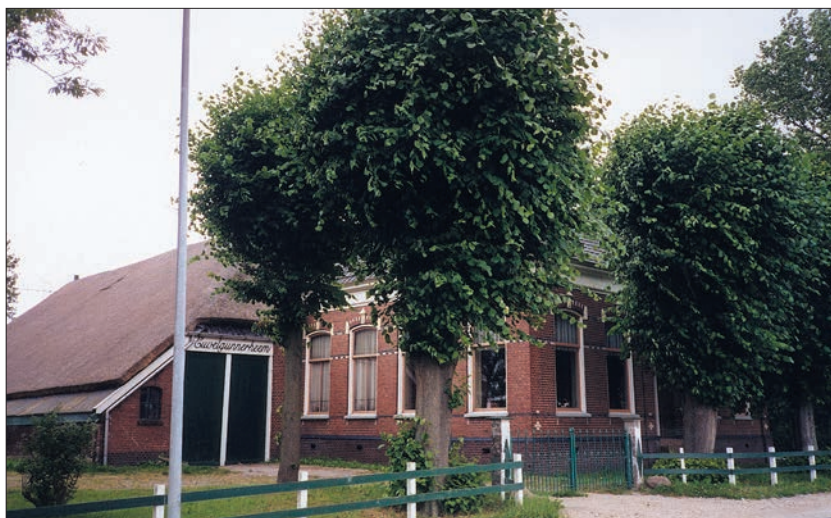
Afb. 4. Euvelgunnerweg 27, overhoeks aanzicht van het woongedeelte van de boerderij. Foto: Aletta Bastmeijer.

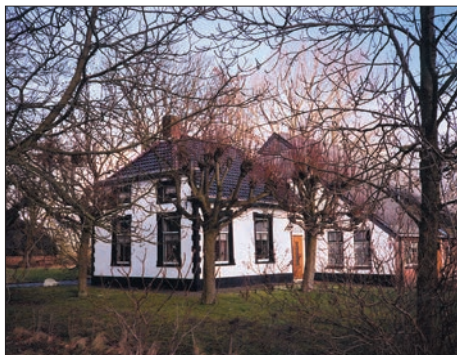
Afb. 6. Euvelgunnerweg 31, overhoeks aanzicht van het woongedeelte van de boerderij.
Foto: Aletta Bastmeijer.

Deze kop-rompboerderij is in de late 19e eeuw gebouwd op de plaats van een voorganger, die reeds afgebeeld is op de kadastrale minuut van 1827. In de constructie van de huidige schuur zijn delen van oude gebinten hergebruikt, die wellicht van deze voorganger afkomstig zijn. Zowel in de gevels als in de constructie van de schuur hebben in de loop van de 20e eeuw veel vernieuwingen plaatsgevonden, mede in verband met opgetreden verzakkingen. Des te meer bijzonder is het dat de oude houten stalvensters in de zuidelijke zijgevel behouden zijn gebleven. Het woongedeelte van de boerderij is voorzien van wit geschilderd pleisterwerk, waarin de plint, de hoekblokken en de omlijstingen van de vensters geaccentueerd worden door de toepassing van een zwarte kleur (afb. 6). De indeling en interieurafwerking van het woongedeelte zijn in 1986 gemoderniseerd, zodat hier vrijwel niets herinnert aan de bouwtijd. Het exterieur is echter ook meer gewijzigd dan op het eerste gezicht lijkt: tegen de voorgevel stond eertijds een aanbouw, die volgens de huidige bewoonster gebruikt werd als theehuis (afb. 7). Pas na de sloop hiervan, omstreeks 1923, is de woning voorzien van pleisterwerk.

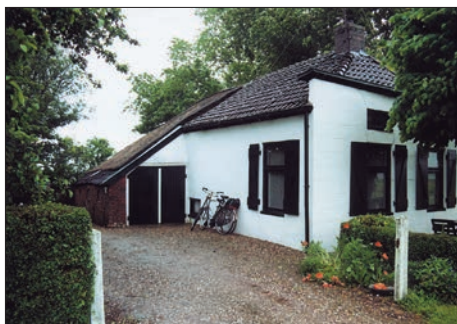
Afb. 8. Euvelgunnerweg 37, overhoeks aanzicht van de boerderij. Foto: Jan van der Hoeve.

Deze boerderij is één van de oudste gebouwen aan de Euvelgunnerweg en zal gezien de massa en constructie uit de 18e eeuw dateren (afb. 8). Op de kadastrale kaart van 1827 valt op dat dit de enige kleine boerderij in Euvelgunne is, de overige boerderijen zijn veel groter. Naderhand zijn er meer kleine gebouwen gerealiseerd, maar dit zijn voornamelijk landarbeiderswoningen en woonhuizen.

De boerderij is in de 19e en 20e eeuw meermalen verbouwd, waarbij voornamelijk wijzigingen in de gevels, indeling en interieurafwerking plaatsvonden. De constructie van het stalgedeelte is relatief gaaf. Hier bevinden zich twee dekbalkgebinten van naaldhout en rondhouten sporenparen met hanenbalken. De gebogen eikenhouten korbeels in de gebinten zijn uit een oudere constructie afkomstig (afb. 9). Ook in de hergebruikte dekbalken zijn verschillende inkepingen te herkennen van oudere pengatverbindingen, waarvan de oorspronkelijke context onduidelijk is.

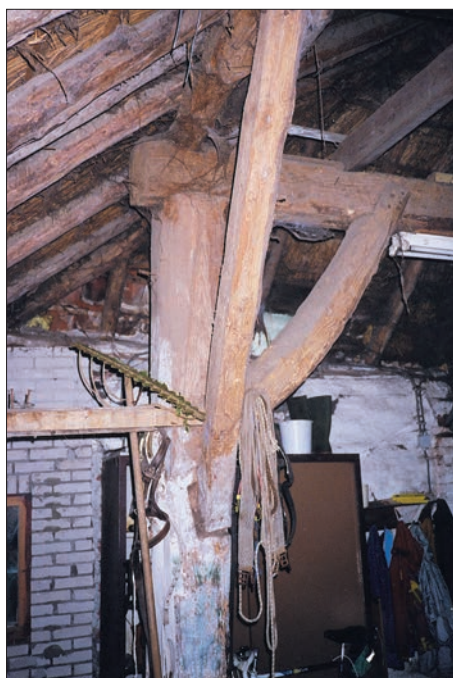
Afb. 9. Euvelgunnerweg 37, detail van een gebint in de schuur. Foto: Jan van der Hoeve.

Ook de driebeukige schuur is voor het grootste deel in originele staat. De constructie bestaat uit vier grenenhouten dekbalkgebinten met gebintkoppelpalen. Voor de verbindingen zijn onder meer ijzeren spieankers gebruikt, die veelvuldig werden toegepast in de 19e eeuw. De kap wordt gedragen door gekoppelde sporenparen. Opvallend is dat de indeling van de schuur nog geheel intact is, inclusief doorrit, deel, koe- en paardenstal. Bovendien is de schuur voor het grootste deel nog op de oorspronkelijke manier in gebruik.

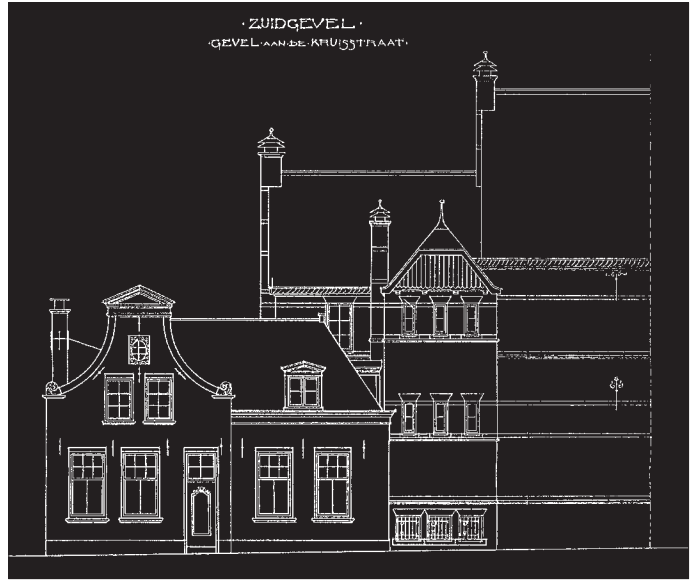
Afb. 10. Grote Kruisstraat 3, gevelontwerp uit 1909. Tekening: J. Vrijman, collectie Dienst RO/EZ.

Het pand Grote Kruisstraat 3 is de voormalige conciërgewoning van de Rijks HBS⁶. De woning is in 1909 gebouwd naar ontwerp van de Rijksbouwkundige voor de gebouwen van Onderwijs enz. Johannes Vrijman (afb. 10). Het verwijderen van alle voorzetwanden en verlaagde plafonds bij de recente renovatie gaf een goede gelegenheid voor het verrichten van bouwhistorische waarnemingen. In de gevels zijn diverse 17e-eeuwse ornamenten verwerkt, die volgens gegevens in het bouwdoossier afkomstig moeten zijn uit de gesloopte bebouwing ter plaatse (afb. 11). Vooralsnog was het echter nog onduidelijk of er ook muurwerk en/of balklagen van deze oude bebouwing waren geïntegreerd in de nieuwbouw.

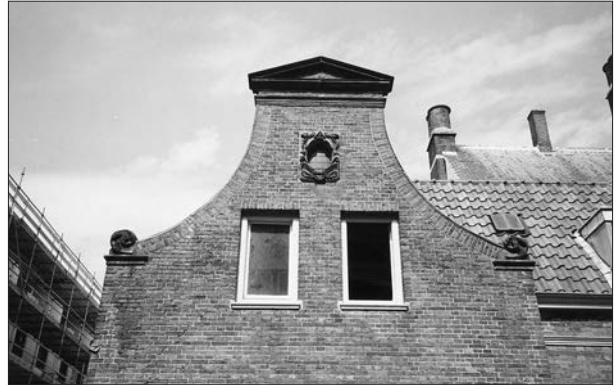
Afb. 11. Grote Kruisstraat 3, detail van de klokgevel. De zandstenen schouderstukken, het oculusvenster met het jaartal 1684 en het fronton zijn mogelijk hergebruikt.

Bij het onderzoek bleek overduidelijk dat de conciërgewoning in zijn geheel nieuw gebouwd is in 1909, na sloop van de bestaande bebouwing. De zandstenen schouderstukken, het driehoekig fronton en het oculusvenster met het jaartal 1684 zijn hergebruikt in de nieuwe klokgevel, die deel uitmaakt van de voorgevel van het huis. Mogelijk zijn deze onderdelen afkomstig uit één van de

kleinere pandjes, die in 1909 zijn afgebroken ten behoeve van de bouw van het Scheikundig Laboratorium en de conciërgewoning. Gezien de scherpe detaillering kan echter niet worden uitgesloten dat er sprake is van kopieën, gemaakt naar een oud voorbeeld. In het interieur is gebruik gemaakt van 18e-eeuwse stijlelementen, waarvan de deuren de meest opvallende representanten vormen. Het is overigens mogelijk dat één of meerdere deuren daadwerkelijk van 18e-eeuwse oorsprong zijn en als voorbeeld hebben gefungeerd voor de overige deuren.

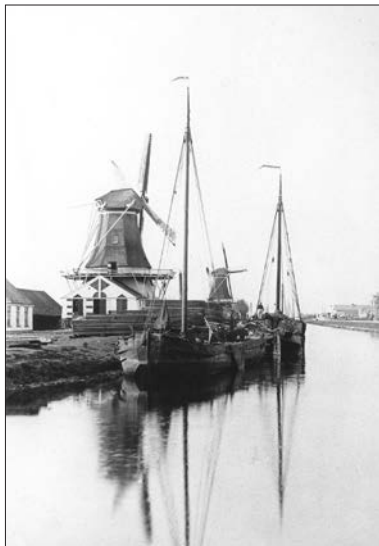
Afb. 13. Van Heemskerckstraat 97, overzicht van het Hoendiep met de houtzaagmolen *De Bok* (op de voorgrond) en de oliemolen *De Hoop*, gezien naar het westen. Het pakhuis gaat op deze foto schuil achter *De Hoop*.
Foto: J.G. Kramer, 1895, collectie Groninger Archieven.

en Roodeschool ligt⁸. Het pakhuis Van Heemskerckstraat 97 zal volgens plan gehandhaafd blijven. Gezien het historisch belang van dit pand is een bouwhistorische opname gemaakt (afb. 13).

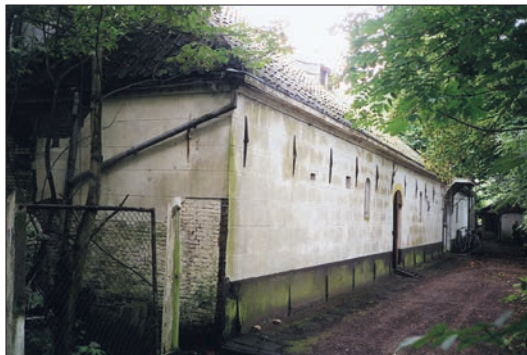
Afb. 14. Van Heemskerckstraat 97, het pakhuis met de woning gezien naar het westen. De ankers markeren de vloerniveaus. Foto: Jan van der Hoeve.

Uit kadastrale kaarten blijkt dat er in het begin van de 19e eeuw slechts twee gebouwen op het terrein stonden, namelijk de oliemolen *De Hoop* en het pakhuis voor granen en zaden, beide uit 1794. Voor het overige waren hier slechts weilanden. In 1880 verloor de molen haar functie toen er de stoommachine werd geïntroduceerd. Negen jaar later werd de bovenbouw van de molen verwijderd; het restant van de molen brandde af op 14 november 1913⁹. De datering van het pakhuis is ontleend aan een gedenksteen in de noordelijke zijgevel, waarop het jaartal 1794 staat vermeld. De constructie en het materiaalgebruik van het gebouw passen zeer goed bij deze laat-18e-eeuwse datering. De gedenksteen zelf moet ouder zijn, gezien de typisch 17e-eeuwse renaissance-ornamentiek. Het pakhuis heeft een langgerekte rechthoekige plattegrond en bestaat uit één bouwlaag onder een schilddak (afb. 14). Voor de opslag van zaden en granen moest goed geventileerd worden; de constructie is hierop aangepast. De kruipruimte onder het gebouw is in smalle segmenten onderverdeeld door middel van dwarsmuren, die tevens de dragers vormen voor de balklaag van de begane grond. Elk segment van de kruipruimte wordt geventileerd door kleine openingen aan de voet van de gevels. Een onderslagbalk op kolommen ondersteunt de enkelvoudige balklaag boven de begane grond. Ventilatie geschiedde hier door middel van rondboogopeningen, waarin zich nu glazen platen bevinden. Aan de binnenzijde zijn deze openingen af te sluiten door middel van houten schuifluiken, die waarschijnlijk uit het begin van de 20e eeuw stammen. De pak van het pakhuis be-

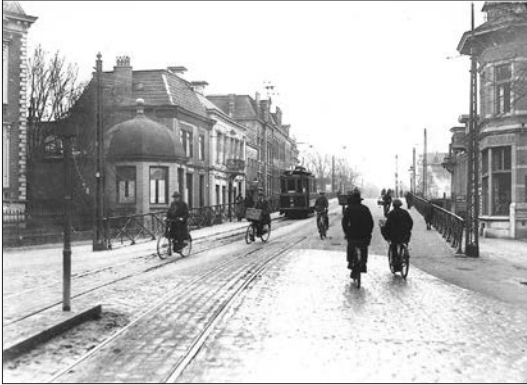
Afb. 16. Hereweg 2, overzichtsfoto van het Herewegviaduct in 1926, met links op de voorgrond de tuinkoepel.
Foto: P.B. Kramer, collectie Groninger Archieven.

gelijke gepleisterde afwerking als het nieuwe pand. De schijnblokken in deze pleisterlaag moesten de indruk wekken van een bekleding met natuursteen. In de hanenkammen boven de vensters zijn sluitstenen aangebracht, onder de vensters zijn verdiepte vlakken te zien. In 1902 is aan de oostzijde van de koepel, na afbraak van een veranda, een tuinkamer aangebouwd zodat naast de zuidelijke ook de oostelijke toegang tot de koepel ingebouwd raakte (afb. 16).

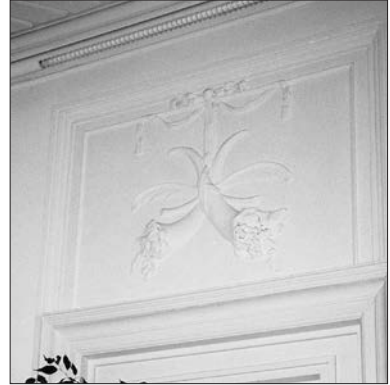
Afb. 17. Hereweg 2, bovendeurstuk met twee hoorns des overvloeds, circa 1774.
Foto: Henk Wierts.

In het interieur zijn nog diverse elementen van de oorspronkelijke afwerking behouden gebleven, waaronder een gestuct bovendeurstuk boven de oostelijke deur met een afbeelding van twee hoornen des overvloeds (afb. 17). Ook de beide deurkozijnen met architraaflijsten zijn origineel. Het plafond was oorspronkelijk waarschijnlijk uitgevoerd als een koepelgewelf met een kooflijst. Bij een latere verbouwing is een vlak verlaagd plafond aangebracht, dat aansluit op de genoemde kooflijst. De vensters zijn meermalen gewijzigd.

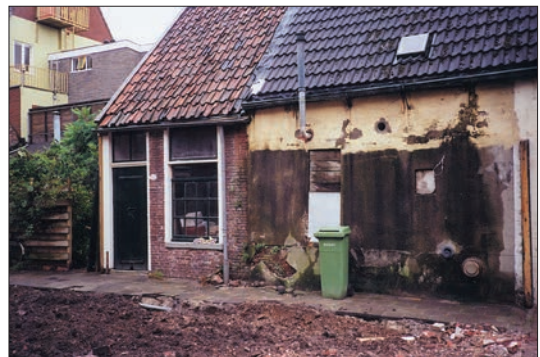
Afb. 19. Hoekstraat 56, de eenkamerwoning aan de Jobsgang kwam in 1999 in het zicht na de sloop van het pand Hoekstraat 54. Foto: Aletta Bastmeijer.

Naar aanleiding van sloopplannen voor het eenlaags pandje Hoekstraat 56 en de daarachter liggende eenkamerwoning heeft een korte bouwhistorische verkenning plaatsgevonden. Speciale aandacht is besteed aan de stedenbouwkundige aspecten. De eenkamerwoning lag namelijk eertijds aan een smalle gang of slop (een doodlopende steeg), de Sint Jobsgang. Het enige dat aan deze naam herinnert, is de gevelsteen van Sint Job in de voorgevel van het naastgelegen pand Hoekstraat 54. Deze steen is bij de vernieuwing van dit pand in 2000 herplaatst. De ouderdom van de Jobsgang is niet bekend. Wel valt vast te stellen dat de gang nog niet staat aangegeven op de kaart van Haubois uit circa 1634. Op de kadastrerkaart van circa 1828 staat de gang wel aangegeven, met aan beide zijden eenkamerwoningen (afb. 18). Bij een nadere bestudering van deze kadastrerkaart valt op dat aan de randen van de oude stad (binnen de Diepenring) veel van dit soort gangen bestonden. Daarvan zijn nog maar enkele behouden gebleven¹¹. Bij de bouw van het pand Hoekstraat 54, in het midden van de 19e eeuw, zijn de meeste eenkamerwoningen aan de Jobsgang gesloopt. Slechts één eenkamerwoning is bewaard gebleven, namelijk de woning achter Hoekstraat 56, een smal eenlaags pand met zadeldak (afb. 19). De voorgevel in de Jobsgang is opgetrokken uit schoon metselwerk. De entree bevat een opgeklampte deur met een profiellijst, die de indruk moet wekken van een paneeldeur, en een bovenlicht. Rechts naast de deur bevindt zich een gemoderniseerd venster.

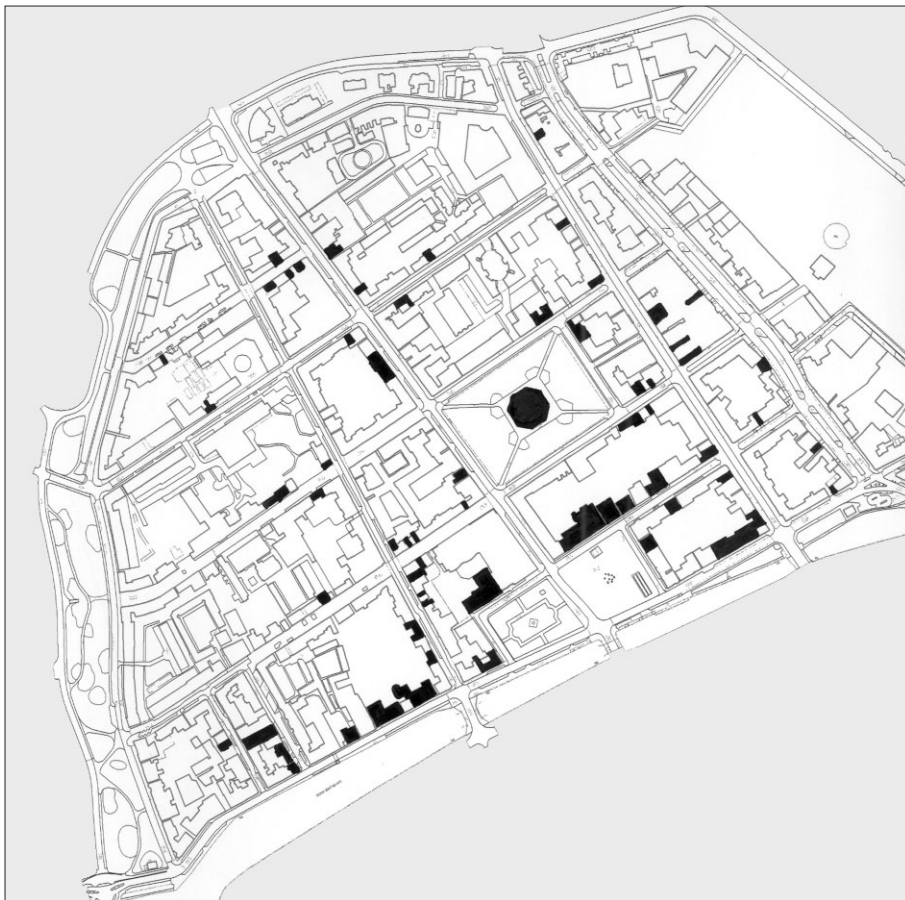
Afb. 20. Hortusbuurt, kadasterkaart met daarop in zwart de panden met zeker aanwezige bouwhistorische waarden. Tekening: Aletta Bastmeijer.

Bij de bouwhistorische inventarisatie zijn de panden van vóór 1850 beoordeeld en in de drie eerder genoemde categorieën ingedeeld. De grens van 1850 is gekozen, omdat de panden tussen 1850 en 1940 al eerder onderwerp van studie waren bij het 'Monumenten Inventarisatie Project'. Met de nu verworven gegevens valt snel te zien of er bij een ingediend bouwplan nader bouwhistorisch onderzoek nodig is of niet. Bij het onderzoek zijn circa negentig panden aangetikt, die met zekerheid bouwhistorische waarden bezitten (afb. 20). Daaronder bevinden zich nog betrekkelijk veel gebouwen met een compleet 17e-eeuws cas-

co. De categorie panden met zeker aanwezige bouwhistorische waarden is aange-merkt als BBP+ (beeldbepalend en bouwhistorische waarden). Deze gegevens zullen worden verwerkt in het nieuwe bestemmingsplan.

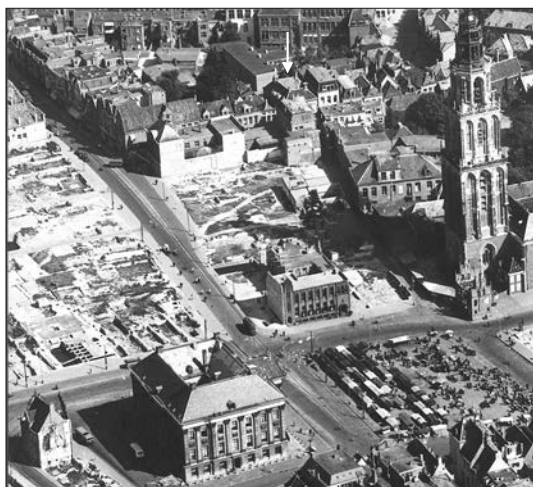
Afb. 21. Jacobijnerstraat 12, uitsnede van een luchtfoto uit 1947 met kaalslag rond de Grote Markt. Het gebouw van de Nutsspaarbank is aangegeven met een pijl.
Foto: KLM Aerocarto luchtfotografie.

penhuis aan de noordwestzijde van het gebouw. Van de interieurafwerking uit 1863 zijn veel elementen behouden gebleven, waaronder stucplafonds, schouwen (waarvan sommige met spiegels in neorococostijl), stucafwerking van de gang en in houtimitatie geschilderd houtwerk van de trappen en trapportalen. Ook de kapconstructie is nog geheel oorspronkelijk: opvallend zijn de forse balkmaten en de traditionele opbouw van de spanten. Het pand heeft sinds de bouw in 1863 slechts geringe veranderingen ondergaan, wat niet geldt voor de omgeving waarin het staat. Tengevolge van de oorlogshandelingen in april 1945 werd onder andere de noordkant van de Grote Markt verwoest (afb. 21).

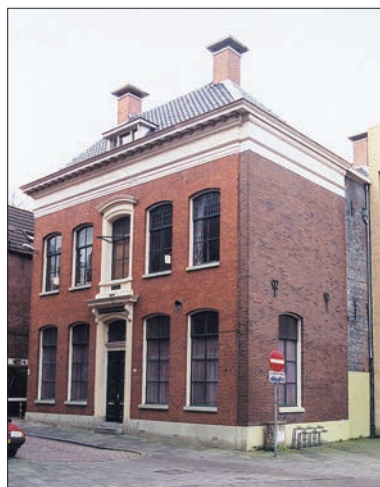
Afb. 22. Jacobijnerstraat 12, overhoeks aanzicht vanuit het zuidoosten. De rechterzijgevel is vernieuwd na de doorbraak van de Kreupelstraat. Foto: Taco Tel.

Bij de Wederopbouw vonden in het stratenpatroon ingrijpende wijzigingen plaats, waarbij een deel van de bebouwing die de oorlog had overleefd, alsnog gesloopt werd. Dit gold onder meer voor de bebouwing rechts van de Nutsspaarbank, zodat de Kreupelstaat kon worden verlegd en verbreed en de Grote Markt nog een rechtstreekse verbinding kreeg met de Diepenring. Daarmee werd de Nutsspaarbank een hoekpand. De rechterzijgevel van de bank werd vanwege deze wijziging in 1966 gedeeltelijk van een nieuwe buitenmuur voorzien (afb. 22).

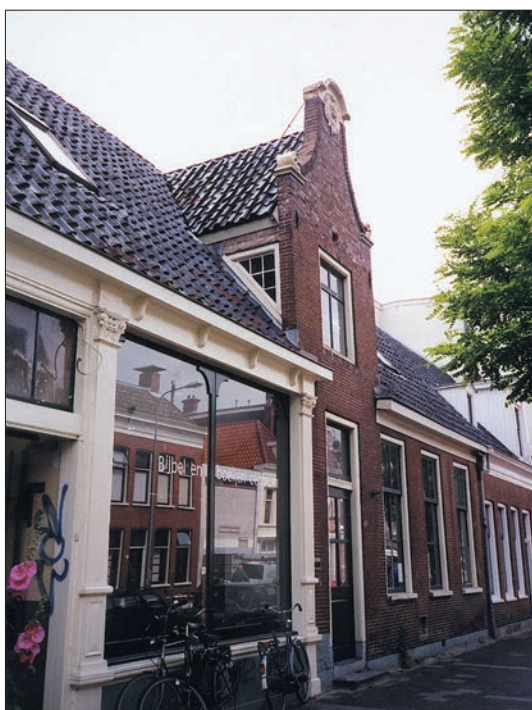
Afb. 23. Nieuwe Boteringstraat 50, voorgevel.
Foto: Aletta Bastmeijer.

Het pand dateert uit het midden van de 18e eeuw, zo kan worden opgemaakt uit de massa, de voorgevel met het karakteristieke klokgeveltje, de draagconstructie, de indeling en de interieurafwerking (afb. 23). De oorspronkelijke indeling viel nog goed te herkennen, ondanks latere wijzigingen. De voornaamste kamers, het trappenhuis en de keuken werden ontsloten door de middengang, die van de voor- naar achtergevel liep (afb. 24). Boven de begane grond bevinden zich enkelvoudige grenenhouten balklagen, die aanvankelijk in het zicht waren maar later verdwenen achter stucplafonds. Van de originele interieurafwerking zijn nog deurkozijnen met bijbehorend lijstwerk, brede paneeldeuren, vensterwandbetimmering met luikkasten in de rechtervoorkamer en tegelafwerking in de keuken behouden gebleven. Opvallend element in de opzet van het pand is het hoogteverschil tussen voor- en achtergevel (de voorgevel is hoger), waardoor het zadeldak een asymmetrische vorm heeft. Er zijn geen aanwijzingen dat de kapconstructie is vernieuwd, zodat deze tot de originele opzet moet behoren.

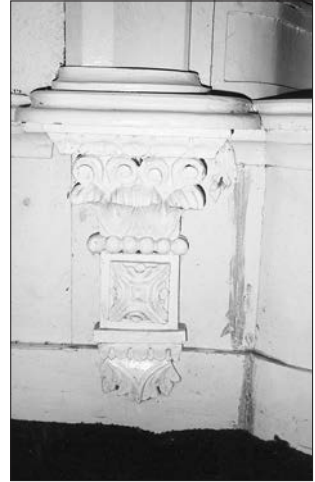
Afb. 26. Noorddijkerweg 31, console onder een vensterbank in de voorkamer. Foto: Henk Wierts.

gen. De indeling uit 1867 is tot op heden nauwelijks gewijzigd. Interessante interieurkenmerken uit deze periode zijn de houten paneeldeuren, een rijke houten schouw in neorococostijl, een houten plafond met gesneden houten rankwerk en de betimmeringen rond de vensters met zitbanken en binnenluiken (afb. 26). De hoofdschuur, destijds met de indeling van een Friese schuur, en mogelijk ook de bijschuur zijn in 1867 volledig nieuw opgetrokken¹⁴. De draagconstructie van de beide schuren bestaat uit dekbalkgebinten.

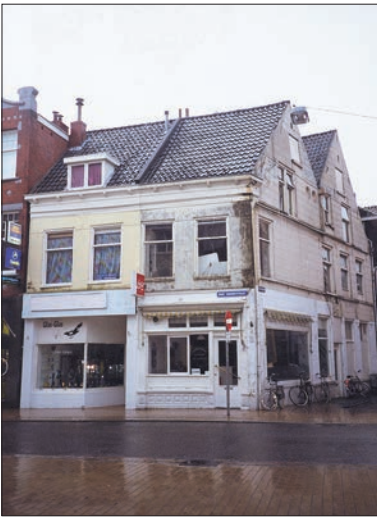
Afb. 27. Oude Ebbingestraat 77/Hofstraat 2, overhoeks aanzicht.

Na veel jaren van verval en verwaarlozing werd in 2000 een plan ingediend voor de renovatie van dit karakteristieke hoekpand met zijn dubbele kap (afb. 27). Om het plan goed te kunnen beoordelen, heeft een bouwhistorische opname plaatsgevonden. Bij deze opname is niet alleen de bouwgeschiedenis van het pand geanalyseerd, maar kon tevens worden vastgesteld dat de slechte bouwtechnische toestand het gevolg was van ondeskundige verbouwingen in het verleden. Zo was de dwarsmuur in het midden van het pand gesloopt, waardoor de gevel aan de Hofstraat onvoldoende verband had met de rest van het gebouw. Deze situatie was in 1934 nog verergerd door het aanbrengen van een grote winkelpui op de begane grond.

Op grond van het metselwerk in de zijgevel wordt het pand in de 18e eeuw gedateerd. Ook de (hergebruikte) balken boven de eerste verdieping wijzen in die richting. Oudere onderdelen zijn vooralsnog niet aangetroffen. Van het tweelaags pand met een zadeldak evenwijdig aan de Oude Ebbingestraat, dat Haubois op zijn kaart uit circa 1634 heeft afgebeeld, zijn geen sporen gevonden.

Het pand moet in de 18e eeuw reeds een soortgelijke opzet hebben gehad als nu, een tweelaags gebouw met een dubbel zadeldak. Naar alle waarschijnlijkheid is het gebouw onderdeel van een dubbelpand, Oude Ebbingestraat 77 en 79. In de 19e eeuw moet een ingrijpende verbouwing hebben plaatsgevonden met een vernieuwde kap, gepleisterde gevels en nieuwe vensters. De balklagen werden aangepast, overigens met hergebruik van bestaande materialen. De vernieuwing gold ook voor de indeling en de interieurafwerking, waarbij onder meer de dwarsmuur in het midden van het pand werd gesloopt. In de jaren dertig van de 20e eeuw veranderde de zijgevel door het plaatsen van een grote winkelpui. Weer zo'n dertig jaar later werden de indeling en de interieurafwerking van de verdieping en zolder vrijwel geheel vernieuwd, zodat van de 19e-eeuwse situatie nog slechts spaarzame restanten bewaard zijn gebleven.

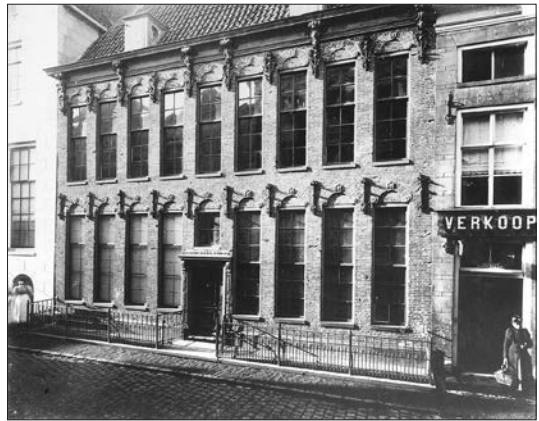
Afb. 28. Oude Kijk in 't Jatstraat 8, voorgevel in 1895. Op de omlijsting van de entree staat het jaartal 1668.

In de 17e eeuw bestond het huis slechts uit één beuk, dat wil zeggen het voorste deel van het huidige gebouw. Het huis bestond uit twee bouwlagen met een zadeldak. De eerste verdieping van de voorgevel heeft nog veel kenmerken uit de 17e eeuw, waaronder negen karakteristieke smalle hoge vensters met ontlastingsboogjes en fraai gesmede muurankers. Ook de kapconstructie met

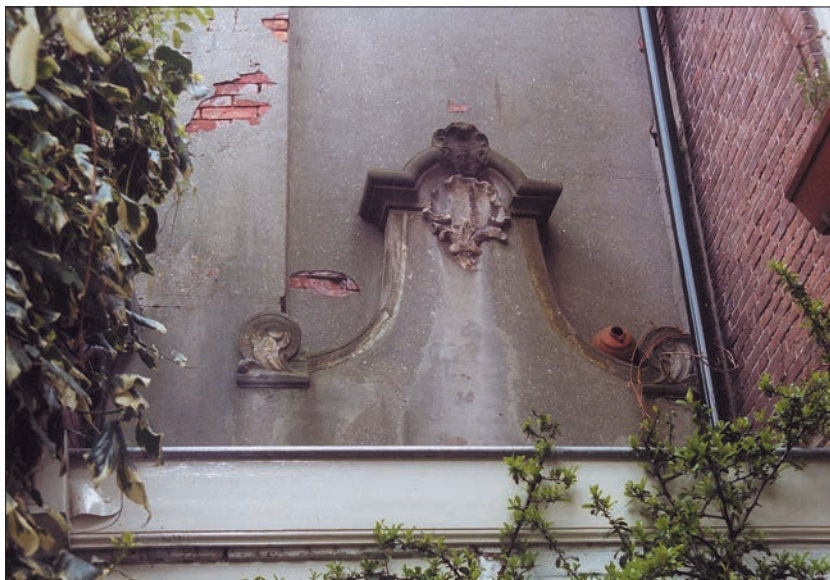
Afb. 29. Oude Kijk in 't Jatstraat 8, 18e-eeuws schijngeveltje tegen de zijmuur van het naastgelegen pand aan de noordzijde. Foto: Jan van der Hoeve.

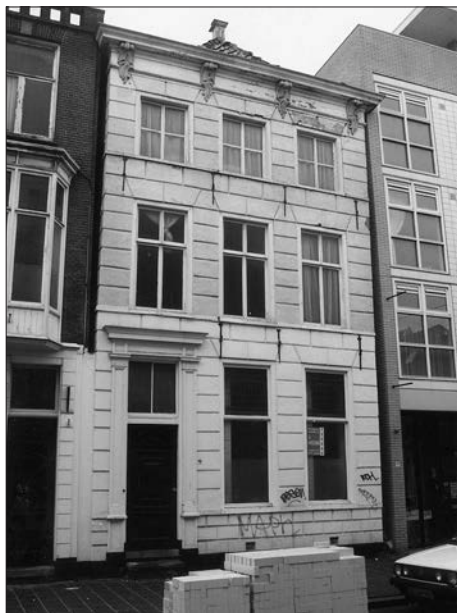
Afb. 30. Pelsterstraat 19, voorgevel in november 1995.
Foto: Jan van der Hoeve.

In december 1995 heeft een bouwhistorische opname van Pelsterstraat 19 plaatsgevonden, vooruitlopend op een restauratie en herbestemming van het pand (afb. 30)¹⁵. Sedertdien is het pand meermalen verkocht en zijn verschillende restauratieplannen gemaakt. Na een volgende verkoop werd uiteindelijk in 2000 gestart met de restauratie. In nauw overleg met de nieuwe eigenaars hebben tijdens de werkzaamheden nadere waarnemingen plaatsgevonden in de vorm van een reeks 'deelontledingen'. Het onderzoek leverde veel nieuwe gegevens op, zodat ook een aantal conclusies uit de eerdere opname moest worden bijgesteld (afb. 31).

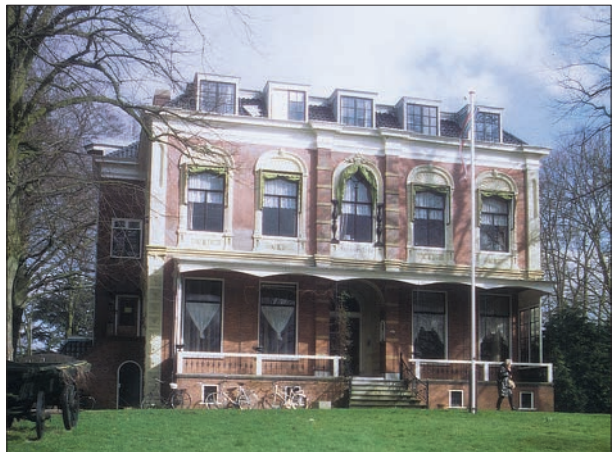
Afb. 32. Verlengde Hereweg 174, voorgevel.

De naam Hilgheste verwijst naar de plaats waar zich in de 15e eeuw een bedevaartsplaats bevond. Volgens de overlevering waren hier drie gestolen gewijde hosties begraven. Tot in het begin van de 19e eeuw trokken elk jaar de weeskinderen van het Rode- of Burgerweeshuis in een plechtige optocht naar deze heilige plaats of 'Hilgheste', terwijl zij psalmen zongen¹⁷. De villa Hilgheste werd in 1895 gebouwd in eclectische stijl (afb. 32). Het pand is opgetrokken in schoon metselwerk, voorzien van een decoratie van onder meer pilasters in

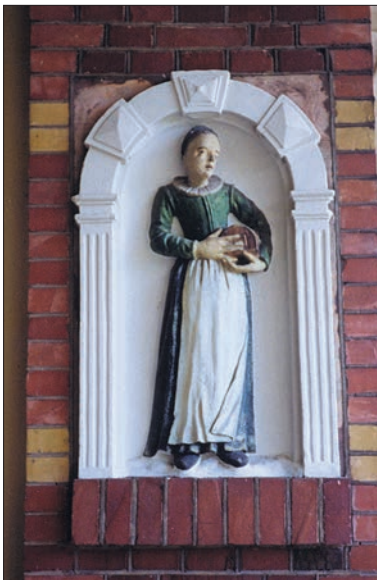
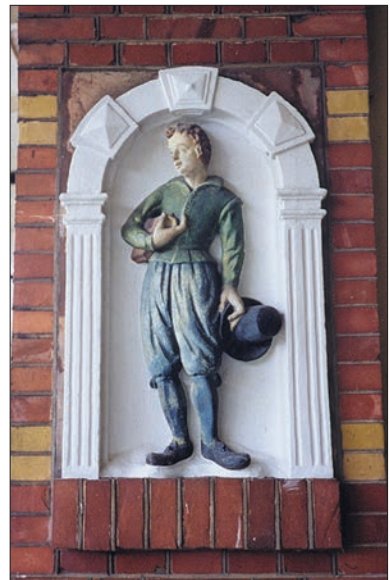
Afb. 34. Verlengde Hereweg 174, herplaatste gevelstenen van het Groene Weeshuis in de portiek van de hoofdingang van villa Hilghesteede. Foto: Aletta Bastmeijer.

gevonden. De karakteristieke loggia aan de voorzijde werd vermoedelijk kort na 1900 toegevoegd. Omstreeks 1906 nam het Groene Weeshuis de villa in gebruik. Toen werden ook de vroeg-17e-eeuwse beelden van een weesjongen en –meisje in het portiek geplaatst. Deze beelden waren afkomstig uit de topgevel van de toegangspoort van het oude weeshuis aan de Oude Ebbingestraat, die uit 1622 dateerde (afb. 33 en 34).

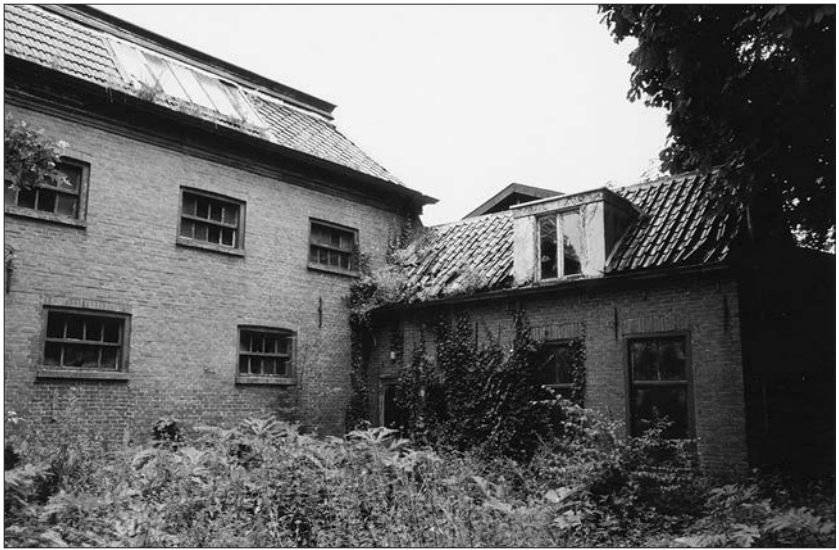
Afb. 35. Hilghepad 3-5, overzicht van het complex. Foto: Jaap Buist

De bijgebouwen van de villa Hilghestede staan aan de rand van de tuin en worden mede onsloten door een zijstraat, het Hilghepad. Deze panden zijn in het onderzoek betrokken, naar aanleiding van de sloopplannen ten behoeve van een kantoorgebouw. Het gebouwencomplex bestaat uit een kleine eenlaags woning met zadeldak, een rechthoekig tweelaags koetshuis met een afgeplat tentdak en een grote rechthoekige houten loods (afb. 35). Het koetshuis en de bijbehorende dienstwoning dateren waarschijnlijk uit 1895. Deze gebouwen hebben een sobere architectuur en uitvoering. Opmerkelijk is de grote, hoge zolderruimte van het koetshuis, die vermoedelijk voor de opslag van hooi functioneerde. De loods is in 1921 gebouwd ten behoeve van een paardrijkschool.
